# KAMPFMITTELVORERKUNDUNG

„DEUTSCH EVERN, FUCHSBERG“

# AUSWERTUNGSPROTOKOLL

Kampfmittelrisikoprüfung durch kombinierte Luftbild- und Aktenauswertung

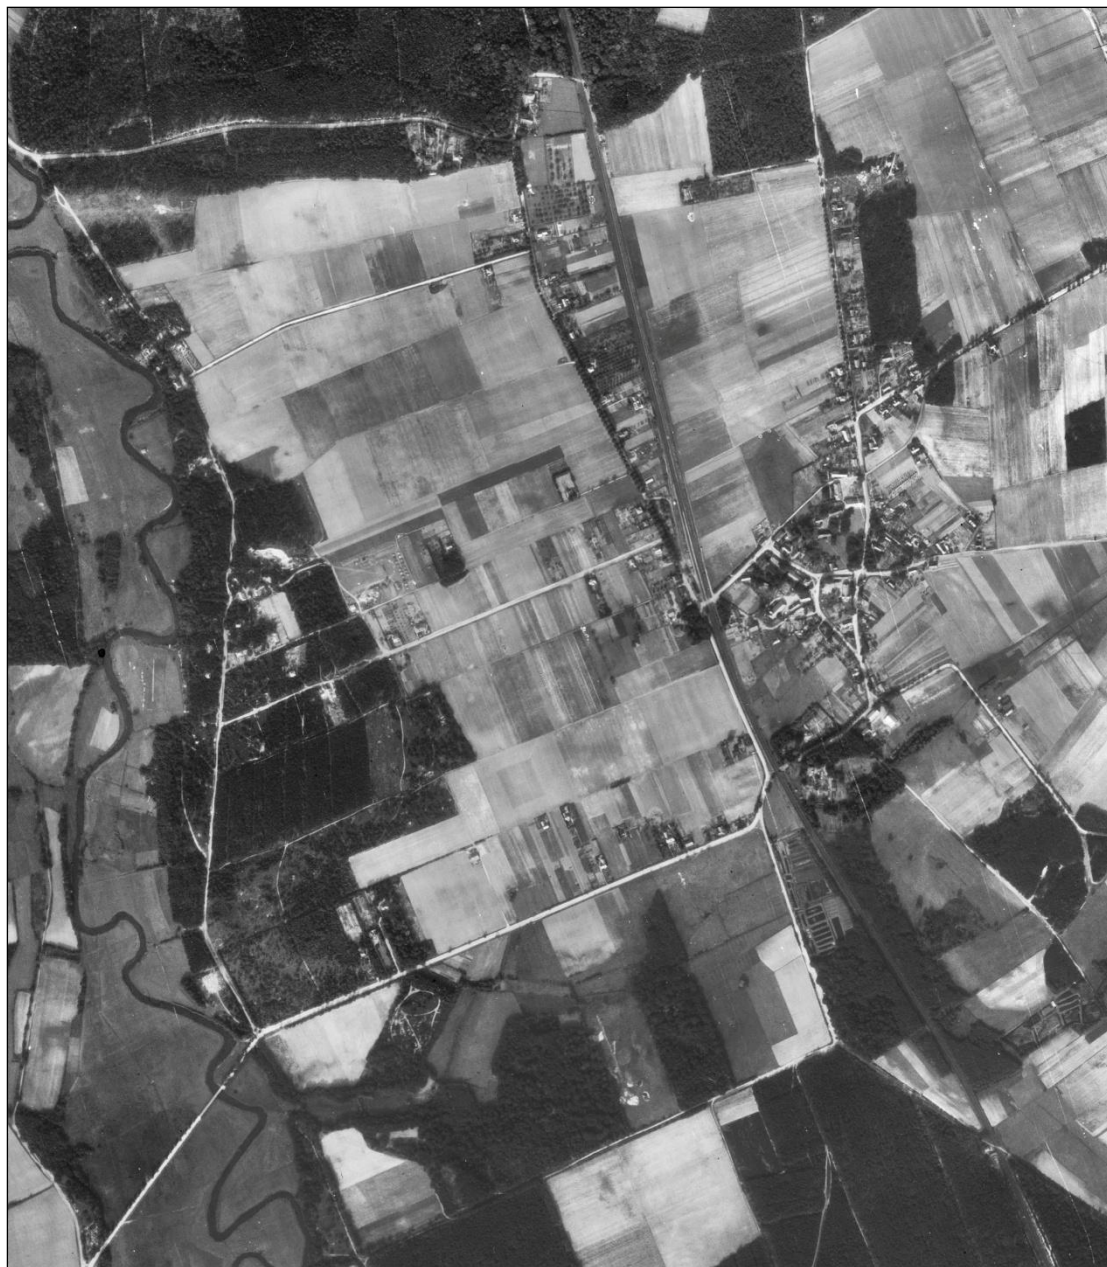
Deutsch Evern am 12.09.1945  
(Flugnummer: 106G-LIB-315, #3210)

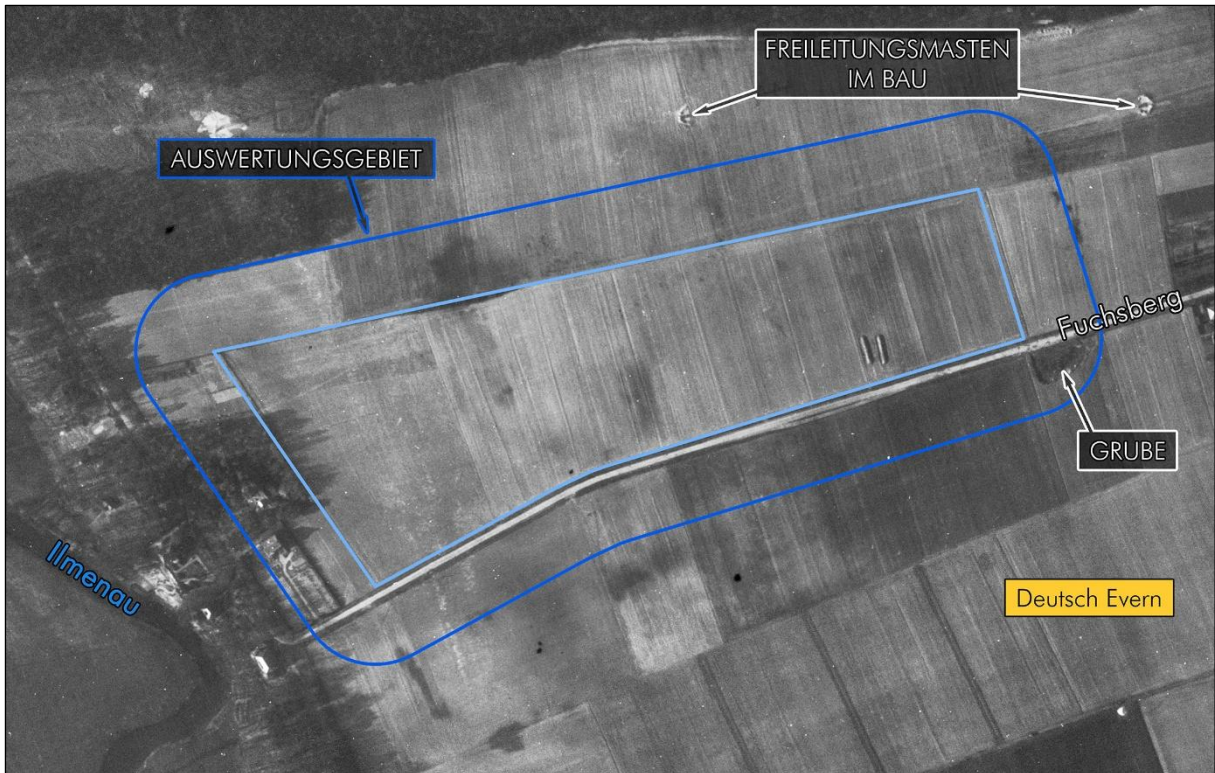
Die Lage des Projektgebietes (vgl. Abb. 1-2, hellblaue Markierung) wurde näherungsweise auf die historischen Luftbilder übertragen und mit einem Sicherheitspuffer von 50 m versehen (vgl. Abb. 2, dunkelblaue Markierung).

2. Die Bodensicht ist weitgehend uneingeschränkt, partiell führen Gebäude und Vegetation zu Beeinträchtigungen (vgl. Abb. 2). Aufgrund der unterschiedlichen Aufnahmezeitpunkte der Luftbildserien (vgl. Tab. 1) können durch Schattenfall bedingte mögliche Erkenntnislücken minimiert werden.

4. Bereits auf den ersten verfügbaren Luftbildern vom 18.04.1944 (Flug-Nr. 106W-0016) lässt sich südöstlich des Projektgebietes eine Grube lokalisieren (vgl. Abb. 2), die auch 1946 noch bestand. Hieraus ist keine Gefährdung abzuleiten.

Abb. 2: Das Projektgebiet (hellblau markiert) mit dem um 50 m gepufferten Auswertungsgebiet (dunkelblau) am 09.04.1945 (Flug-Nr. 104W-048C, #4193).
