B-Plangebiet Fuchsberg-Nord in Deutsch Evern

- **Dauerhafte Vernässung in einem Bereich der Fläche**

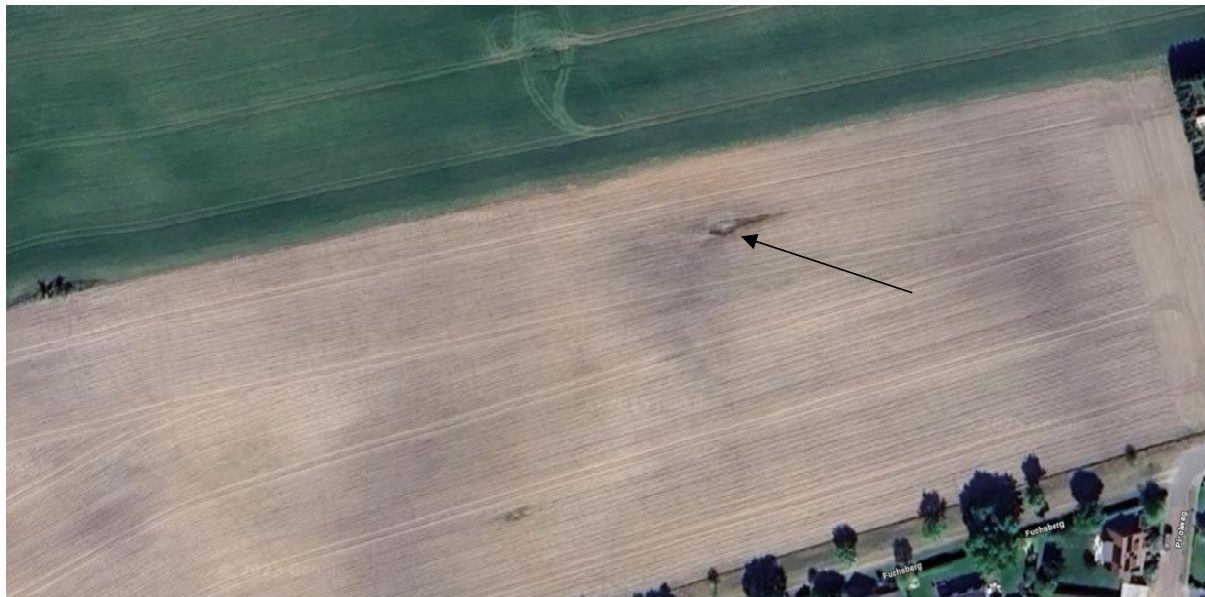
wie von Ihnen mitgeteilt, gibt es in dem o.g. B-Plangebiet einen kleineren Bereich, in dem nahezu dauerhaft Feuchtigkeit an der Oberfläche zu beobachten ist. Die Stelle ist auch in der Luftbildaufnahme gut erkennbar:

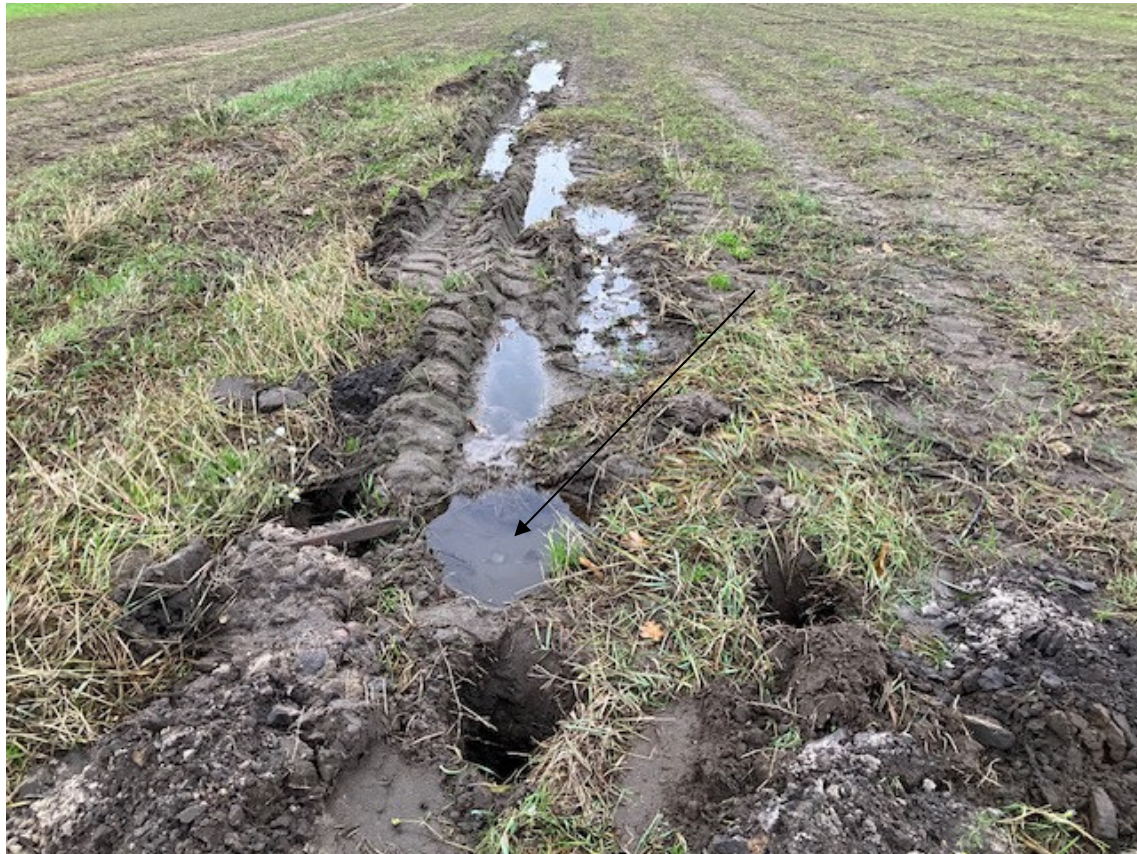
Von vier Handschürfen am westlichen füllte sich eine Schurfgrube mit Wasser, drei andere in unmittelbarer Nähe waren nicht oder nur teilweise mit Wasser gefüllt.

Bei allen Schürfen wurde unter dem Mutterboden Sand angetroffen. Bei dem zentralen wassergefüllten Schurf waren jedoch im Mutterboden nicht humose

Sandeinschlüsse erkennbar, die aus denen rasch Wasser nachlief. Ich gehe daher davon aus, dass keine natürliche Quelle ursächlich für den vernässten Bereich ist, sondern dass das Wasser eher aus einer Dränageleitung stammt.

Bild oben: Der Pfeil markiert den Schurf aus dem permanent Wasser austritt. Er wurde am 24.10. angelegt und war nach wenigen Stunden gefüllt.

Für eine genauere Klärung sollte der Bereich mit einem Bagger aufgegraben werden.

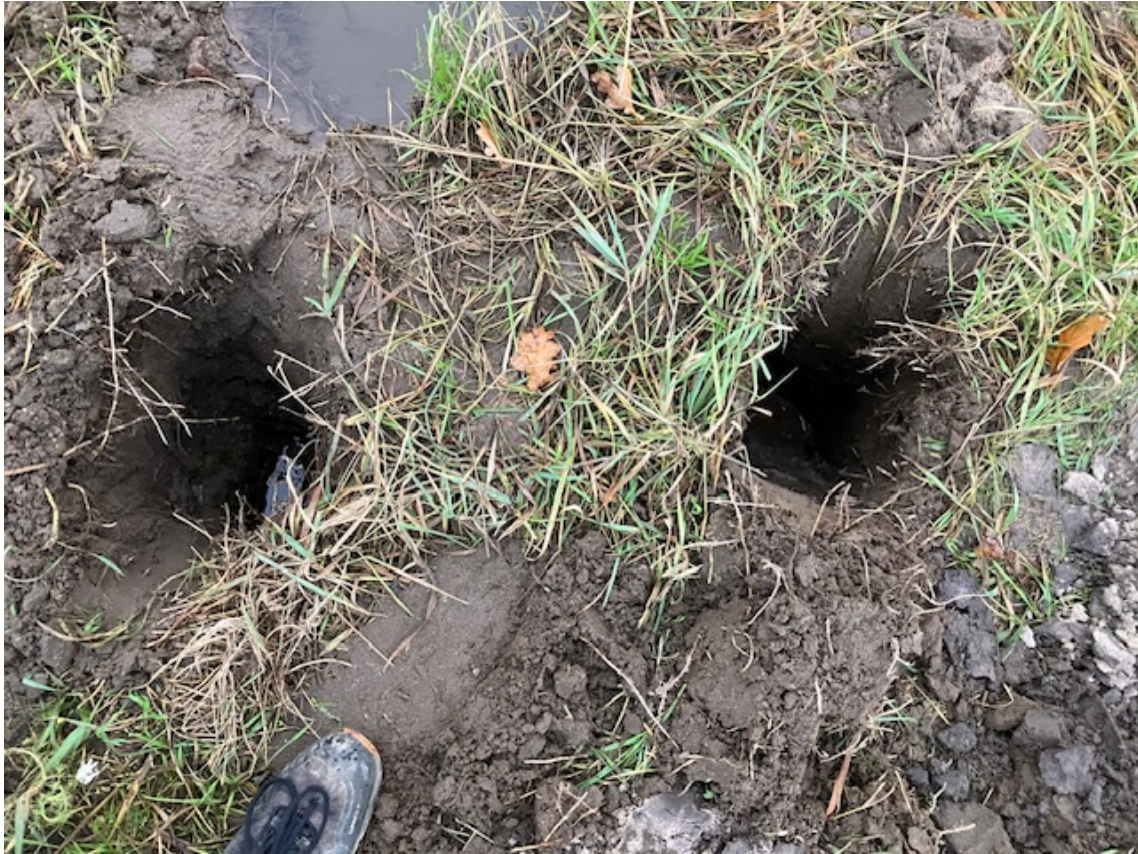
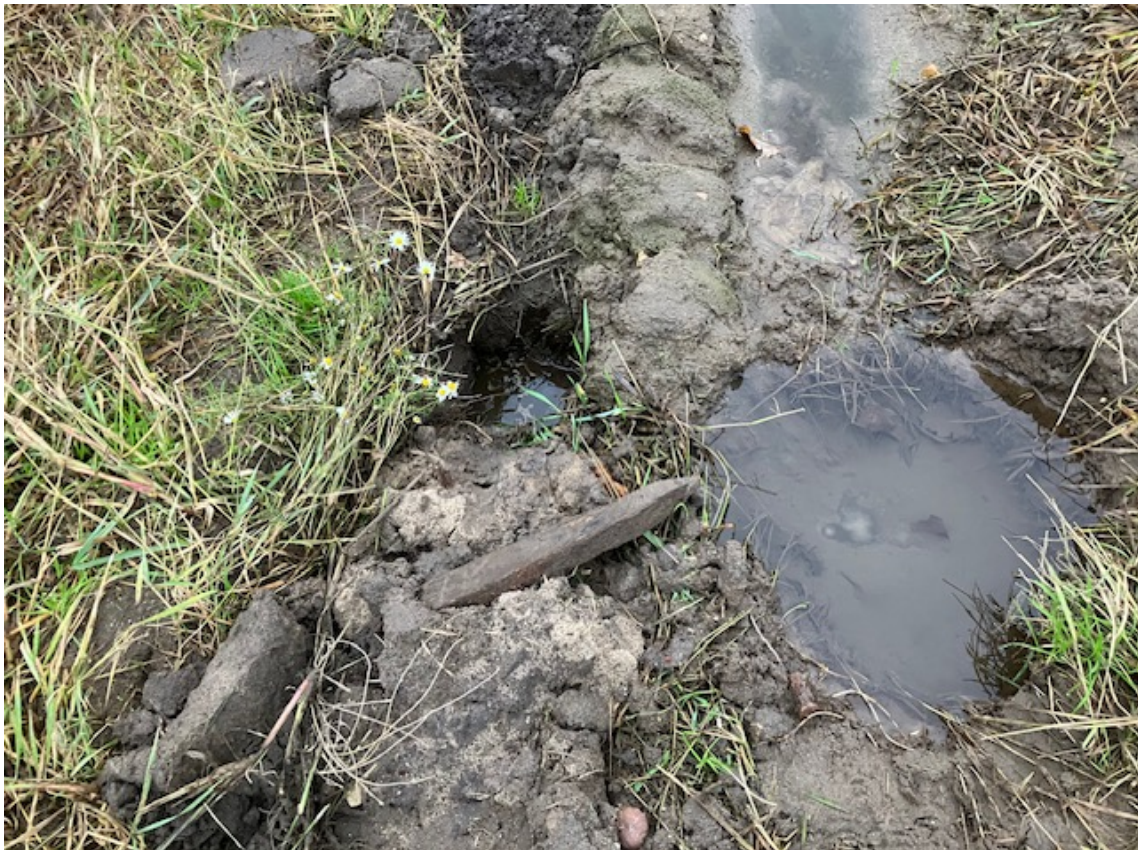
Bilder oben und unten: Schürfe, die nach 15 Stunden kein oder nur wenig Wasser aufweisen.
